Schéma directeur d'assainissement
*Module F – Complément au
diagnostic - Programme de travaux*

HUS / 20 274 L

JUIN 2003

N° opération :	HUS 20 274 L
Intitulé de l'affaire :	Schéma Directeur d'assainissement de Cogolin-Gassin
Objet du rapport :	Complément au diagnostic-Programme de travaux

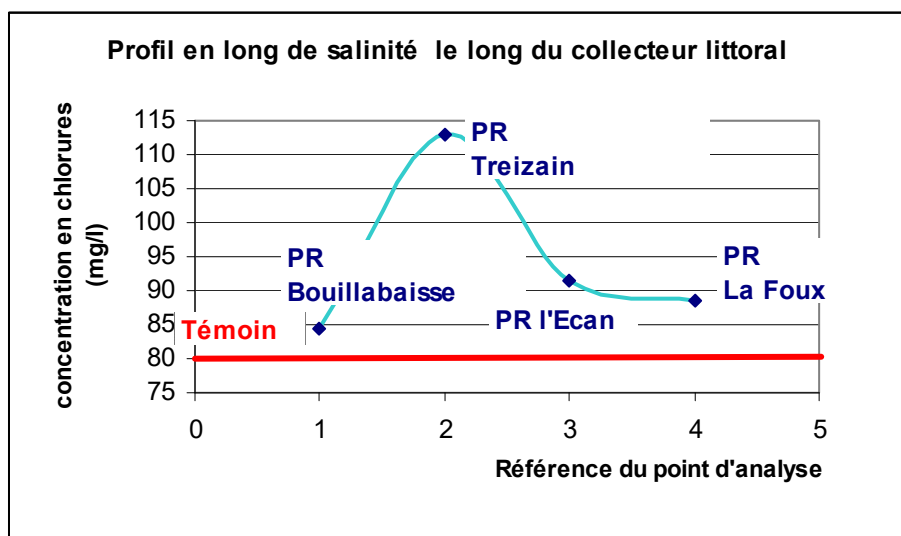
Le graphique ci-dessous illustre la profil de salinité le long du collecteur littoral :

L'analyse des résultats montre des concentrations en chlorures supérieures à l'échantillon témoin sur la totalité des postes de refoulement situés en bordure littorale. Le PR Treizain qui est le poste le plus proche du littoral possède la valeur la plus élevée.

Les valeurs de concentration en chlorure trouvées sont en valeur absolue faibles, de l'ordre de 100 mg/l soit 165 mg/l de NaCl. En comparaison l'eau de mer contient près de 200 fois plus de chlorure de sodium (35 g/l).

L'intrusion d'eau de mer dans les réseaux du collecteur littoral n'est donc pas significative.
